# Rapport d'essais n° MRF 19 26082271

## Concernant les essais d'arrachement et de durabilité aux cycles de gel/dégel sur briques BLOCSTAR Am70

**TECHNI PROCESS**

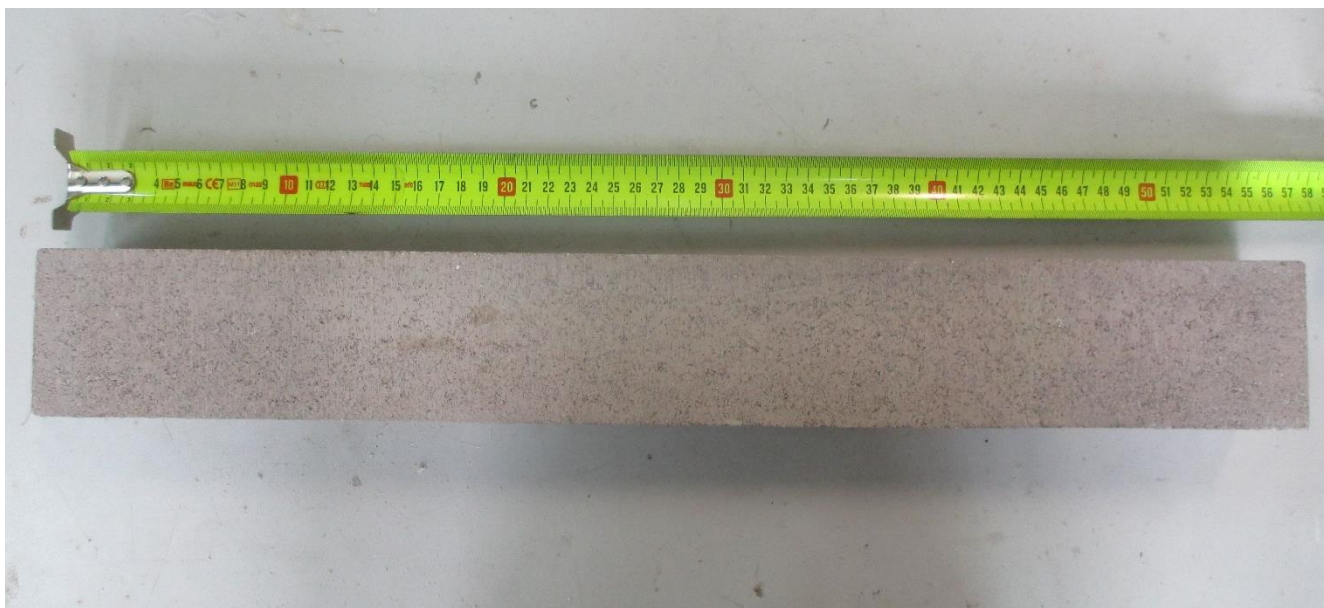
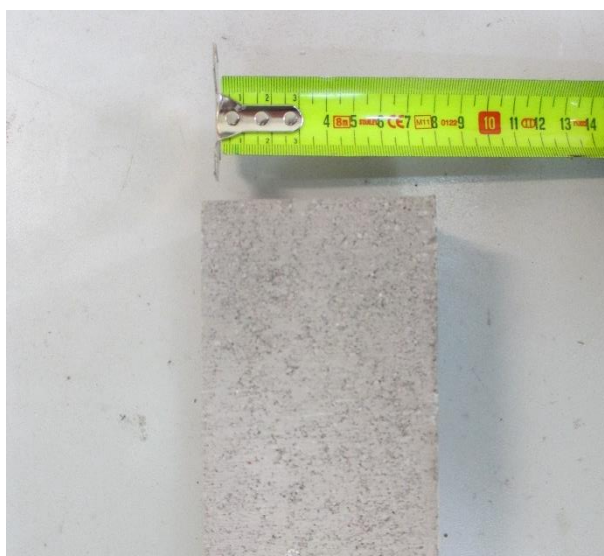
**Figure 5.1 : cliché photographique du produit testé**

La figure 5.1 ci-dessous est un cliché photographique du produit testé.

Ces dimensions sont (L x l x e) 550 mm x 70 mm x 50 mm.

Les produits testés sont des briques en béton, toutes les informations concernant le produit sont données en annexe 1.

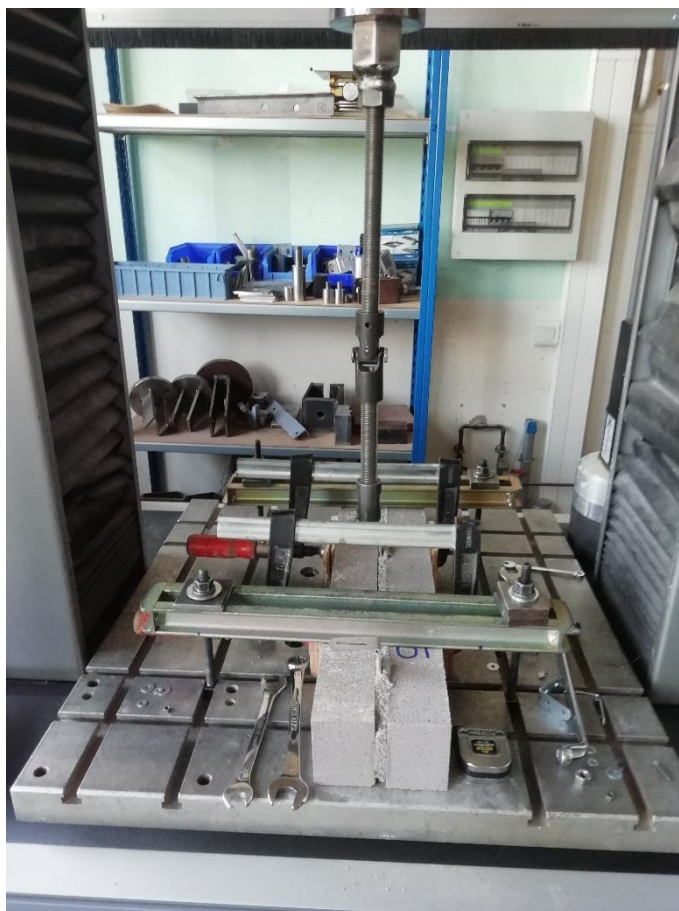
**Figure 7.1 : Dispositif de l'essai**

Les essais ont été réalisés à l'aide d'une presse de capacité 100kN équipée d'un capteur de force de 100kN de classe 0,5.

Les essais sont effectués à une vitesse de 8mm/min jusqu'à ruine du corps d'épreuve.

Le bridage du corps d'épreuve sur le plateau de la presse est effectué à 100 mm de part et d'autre de la patte de fixation.

Le dispositif d'essai est présenté ci-après.
